Aurauskaluston näkyvyys

Selvitys

Liikenneviraston tutkimuksia ja selvityksiä 35/2011

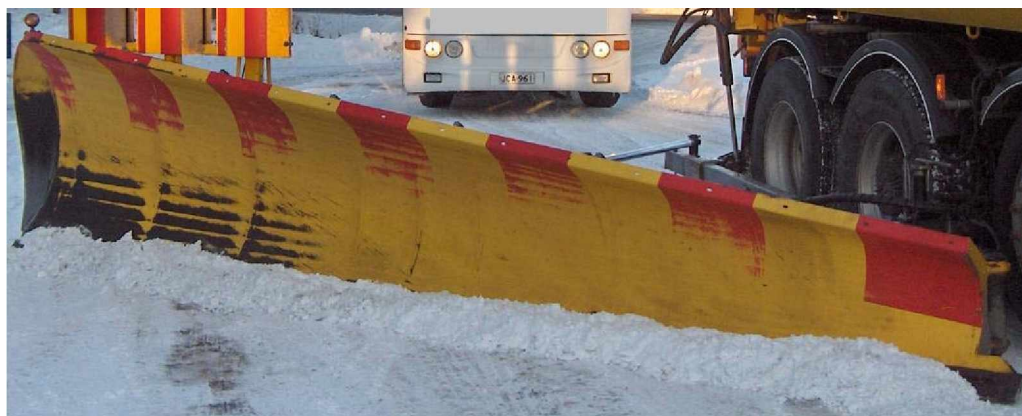
Kuva 6. Leveä sivuaura.

Leveä sivuaura on sivuaura, jonka työleveys on yli 3 metriä. Leveällä sivuauralla varustetulla aurausyksiköllä voidaan aurata esimerkiksi ohituskaistaosuuden molemmat kaistat yhtä aikaa. (Kuva 6)

Leveä sivuaura (Kuva 6) on nimitys sivuauralle, jonka avulla kaluston työleveys saadaan kasvatettua niin suureksi, että sillä voidaan aurata esimerkiksi ohituskaistaosuuden molemmat kaistat yhtä aikaa. Kysyttäessä laitevalmistajilta heidän mielipidettään leveän sivuauran työleveydestä, vastaukseksi saatiin, että leveän sivuauran työleveys on yli kolme metriä.

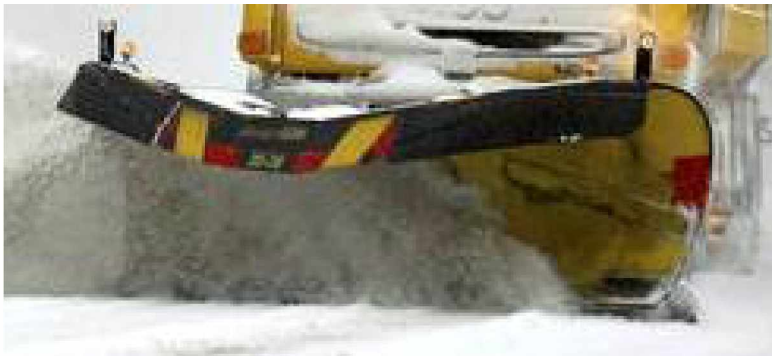
Kuva 7. Kääntöaura (Aamulehti 2011).

Kääntöaura on nimitys etuauralle, jolla aurattava lumi voidaan siirtää oikealle tai vasemmalle. (Kuva 7)

Kääntöauraa (Kuva 7) on kutsuttu myös moottoritieauraksi. Kääntöaura on etuaura, jolla lumi voidaan siirtää joko vasemmalle tai oikealle. Kääntöaura on muotoiltu siten, että lumi saadaan heitettyä tehokkaasti kummalle puolelle aura-autoa tahansa. Nimensä mukaisesti sitä käytetään usein moottoriteillä, jolloin vasemman kaistan lumi voidaan heittää ajoratojen väliselle alueelle.

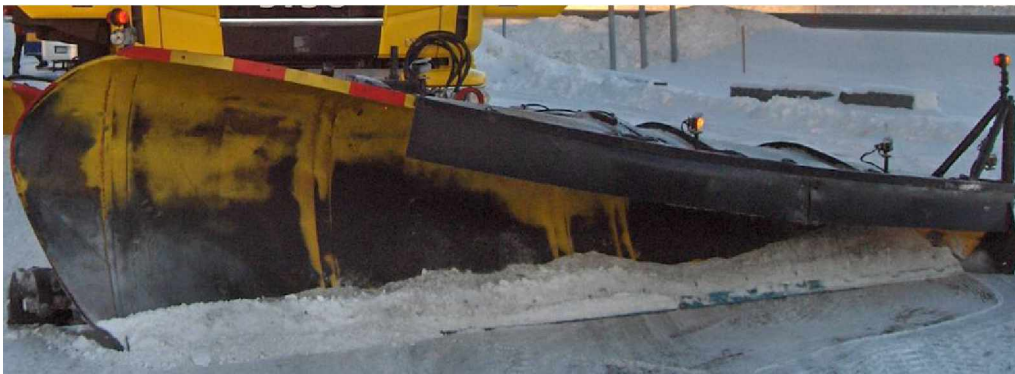
Kuva 8. Vinoetuaura.

Vinoetuaura on yleisin auratyyppejä, jonka siiven muotoilun ansiosta lumi lentää kauas jo kohtuullisella ajonopeudella ja vallit jäävät mataliksi. Kääntyvät mallit ovat soveliaita moottoriteiden, taajamien ja liittymien puhdistukseen, sillä lumi voidaan siirtää oikealle tai vasemmalle. (Kuva 8)

Vinoetuaura (Kuva 8) on yleisin käytetty auratyyppe. Auran muotoilu on sellainen, että se pakkaa lumen tehokkaasti ja heittää sen tarvittaessa pitkälle hitaassakin vauhdissa. Vinoetuauroja saa nykyään myös kääntyvinä malleina. Kääntyvillä vinoetuauroilla voidaan lunta siirtää pienissä määrin myös vasemmalle puolelle. Tämä ominaisuus helpottaa erityisesti risteysalueiden ja liittymien puhdistusta.

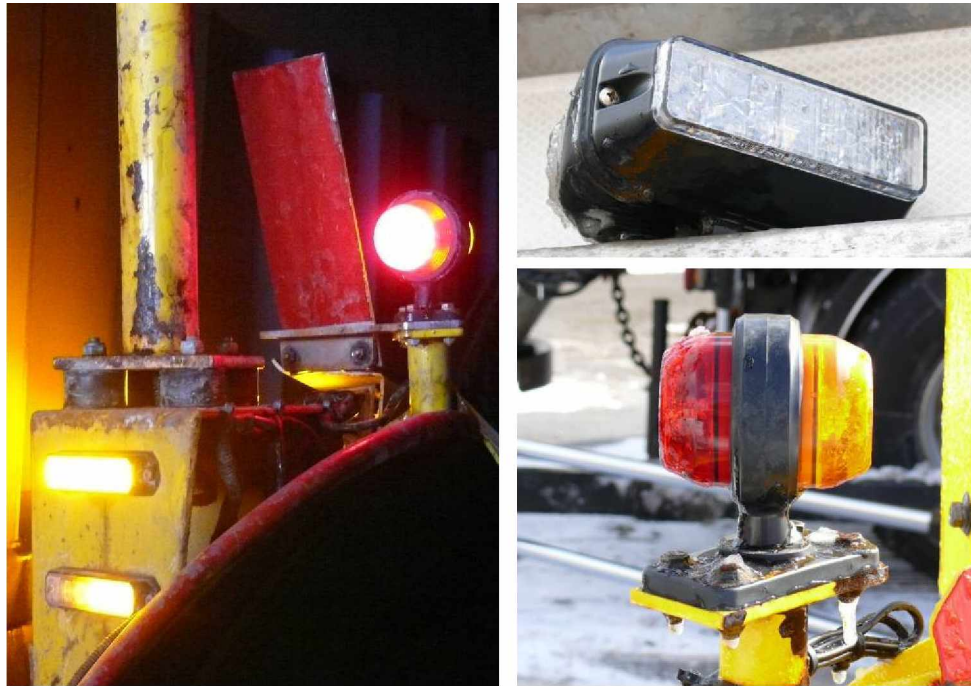
Kuvat 9, 10 ja 11. Auran LED-valaisimia. Ylhäällä oikealla keltainen, vilkkuva LED.

LED-valaisimet ja -vilkut ovat nykyään käytännössä ainoita käytettyjä valaisimia auroissa (Kuvat 9, 10 ja 11). Hehkulamppuihin verrattuna ne sietävät tärinää hyvin. Aikaisemmin LED-valaisimet olivat kalliita, mutta nykyään niiden hinta on laskenut jo sellaiselle tasolle, että niiden käyttö tulee ajan myötä jopa halvemmaksi kuin hehkulamppujen käyttö. Lisäksi niiden virrankulutus on erittäin pieni verrattuna muihin valonlähteisiin. Ongelmana LED-valaisimissa on niiden ”kylmyys”. Puoli-johdelamppu ei tuota juurikaan hukkalämpöä, mikä aiheuttaa sen, ettei lamppuun tarttunut lumi sula pois. LED-valaisimia tulee siis työn aikana puhdistaa lumesta aika ajoin.

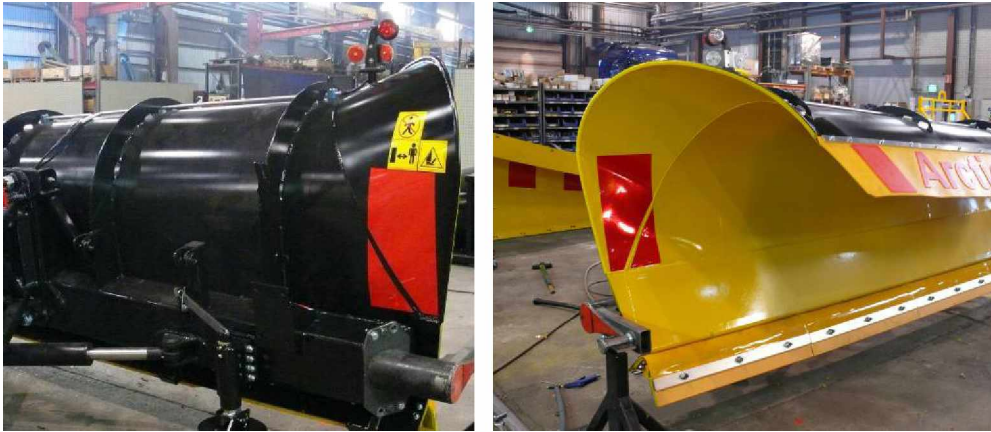
Kuvat 14 ja 15. Etuaura, Suomessa valmistettu Norjaan myytävä malli.

Suomessa valmistettujen aurojen värit on kaikilla laitevalmistajilla samankaltainen. Norjaan toimitettavat aurat ovat pääpiirteissään samanlaisia kuin Suomeen toimitettavat. Erotuksena on Norjan vaatima fluorisoivaa materiaalia oleva punainen tarra auran siiven molemmissa reunoissa (Kuvat 14 ja 15). Etuauran taustavärit on musta, tai vaihtoehtoisesti jokin tumma, mattapintainen väri. Tällä ehkäistään varoitusvalaisimen valon heijastumista ohjaamoon.

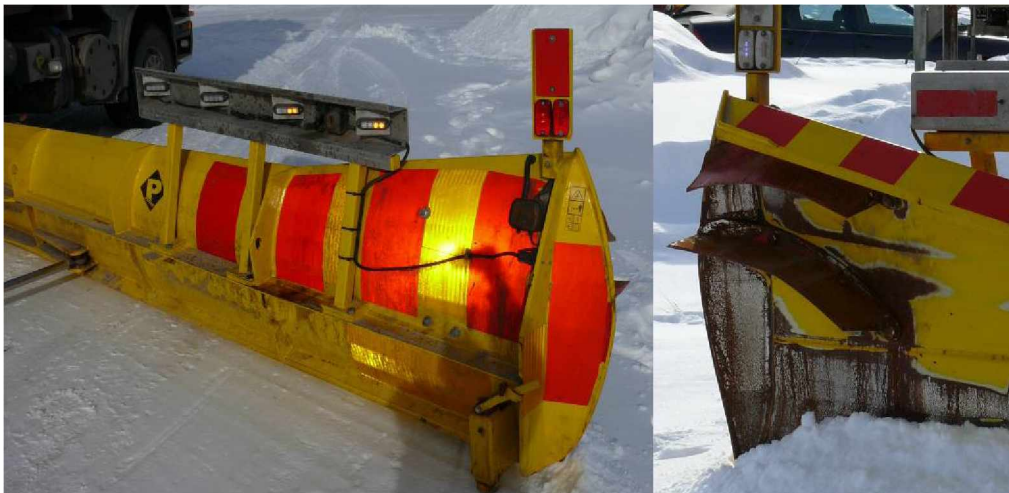
Kuvat 16 ja 17. Leveä sivuaura, jossa neljä LED-vilkkua ja heijastavaa kalvoa. Sivuauran lumenohjaimia.

Sivuauroihin on saatavilla paljon erilaisia varoitustaitteita. Sivuauran havaittavuutta parannetaan yleisimmin LED-valaisimien määrää kasvattamalla. Yleinen tapa on asentaa LED-vilkut eräänlaisen kourun sisälle, jolloin ne pysyvät paremmin puhtaina, eivätkä ole alttiina edestä lentävien kivien iskuille (Kuva 16). Myös heijastavan materiaalin lisääminen auran taustapuolelle parantaa havaittavuutta (Kuva 16).

Yksi laitevalmistaja on myös testannut erilaisia lumen- ja tuulenohjaimia lumen pölyämisen ehkäisemiseksi. Tällaisilla ohjaimilla on mahdollista ohjata lumi aurasta pois siten, ettei lumi tartu valaisimiin. Lumenohjaimia käytetään myös sivuauroissa (Kuva 17). Näillä voidaan ohjata lumen heittoa alemmas, jolloin lumen pölyämisen pitäisi vähentyä. Ohjaimien käytössä on se ongelma, että ne estävät lumen heittäminen kauas tieltä.

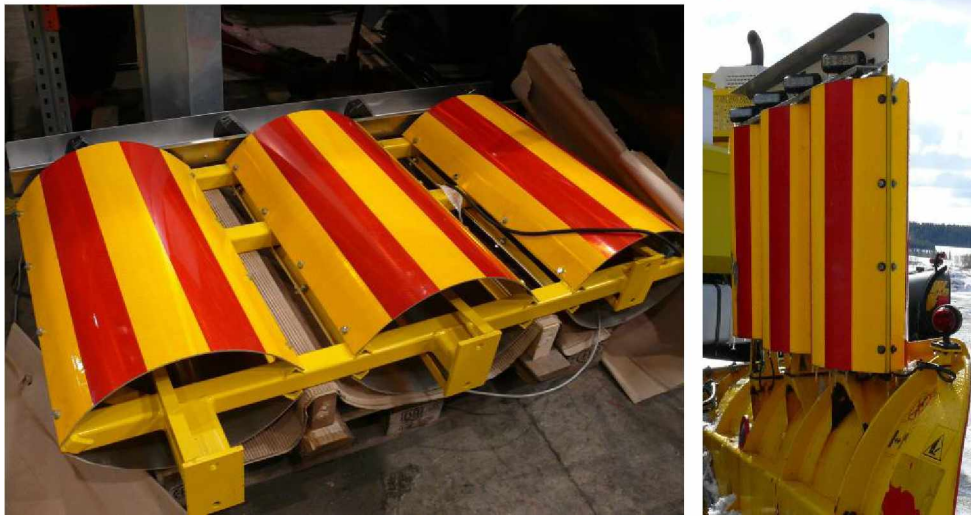
Kuvat 18 ja 19. Havaintokilpi.

Suomessa valmistetaan myös sivuauraan erikseen suunniteltua havaintokilpeä (Kuvat 18 ja 19). Laite koostuu kaarevista levyistä ja näiden päälle asennetuista LED-valaisimista. Levyt on päällystetty heijastavalla kalvolla. Kaarevuuden tarkoitus on varmistaa takaisinheijastuvuus auran asennosta riippumatta. Levyt ovat myös erillään toisistaan, jolloin ilmavirta pääsee kulkemaan niiden välistä. Tämä parantaa niiden puhtaana pysymistä. Laitteen valmistaja kertoi sivuauran tärkevän niin paljon auracyön aikana, että kiinni jäänyt lumi putoaa tärinän vaikutuksesta pois.

Yhdellä urakoitsijalla oli käytössä Liikenneviraston ohjeessakin mainittu havaintokilpi (Kuvat 18, 19 ja 30). Tämä "kilpi" oli kiinnitetty sivuauran päälle ja se koostui kolmesta kaarevasta levystä. Levyt olivat pinnoitettu heijastavalla materiaalilla. Kilven päälle oli asennettu neljä vilkkuvaa keltaista LED-vilkkua. Itse sivuaurassa ei ollut vilkkuja, vaan ne oli asennettu havaintokilpeen. Haastatellut urakoitsijat mielsivät kilven näkyvyyden hyväksi, sillä valaisimet olivat siinä erityisen korkealla.

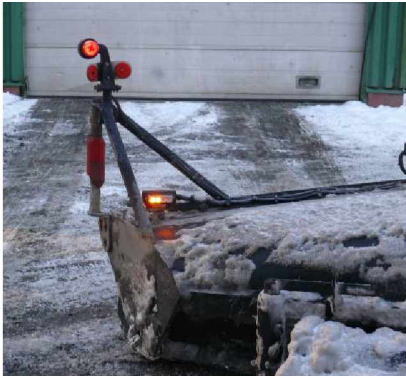
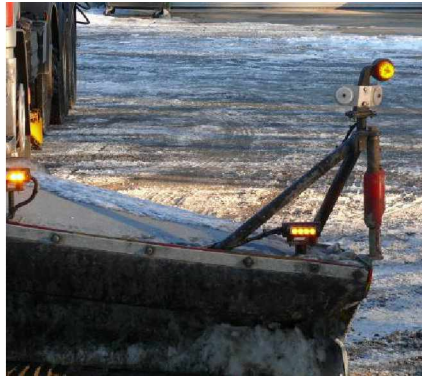
Kuvat 20 ja 21. Vinoetuauran äärivalo ja keltainen LED-vilkku (takaa ja edestä katsottuna).

Osassa kalustoa oli etuauran yläreunaan asennettu 3-4 kappaletta vilkkuvia keltaisia varoitusvalaisimia, jotka oli suunnattu eteenpäin. Eteenpäin näkyvät varoitusvalaisimet viestittävät vastaantulijoille auraustyöstä, jolloin tienkäyttäjä ymmärtää hidastaa vauhtia, eikä säikähdä yllättäen lähestyvää auraa. Aura-autojen kuljettajat huomauttivat, että aurassa oleva äärivalaisin saattaa jäädä huomioimatta, sillä keltaiset vilkut vievät tielläliikkujan huomion. Jos vilkkuvia valaisimia asennetaan, tulisi ne asentaa vähintäänkin auran molempiin kärkeen. Osalla urakoitsijoista etuauran kärjissä olevat vilkkuvat valaisimet olivat suunnattuina myös taaksepäin (Kuva 20). Tällöin ohittavalla ajoneuvolla on parempi mahdollisuus nähdä auran ulommainen kärki. Toisaalta takana oleva ajoneuvo voi sekoittaa keltaisen varoitusvilkun suuntavilkkuun, jolloin esimerkiksi pysäkillä käännäessä voi tapahtua sekaannus.

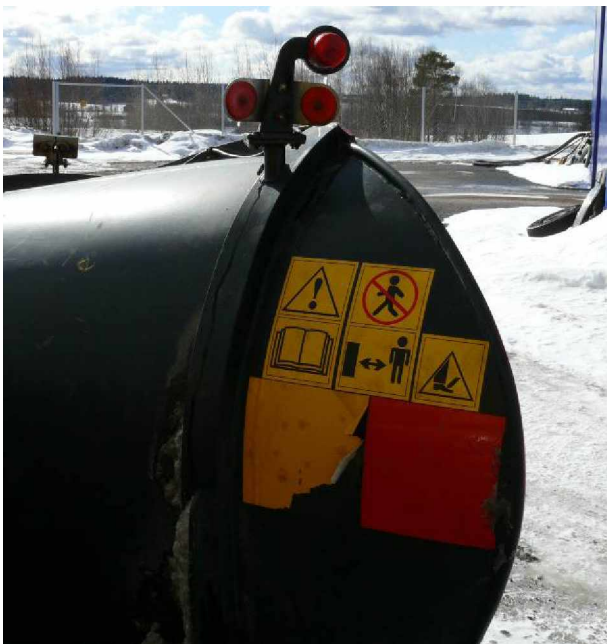
Kuva 22. Etuauran oikeaan kärkeen asennettu heijastinkalvo.

Heijastavaa kalvoa (Kuva 22) oli asennettu kaikkien etuaurojen takapuolelle. Ongelmana heijastavassa kalvossa oli sen pois kulumisen. Kalvo saattoi olla asennettuna sellaiseen paikkaan, jossa se joutui kovalle kulutukselle. Heijastavat kalvot tulisi pyrkiä asentamaan siten, etteivät ne joudu alttiiksi lentävälle murskeelle tai jälle.

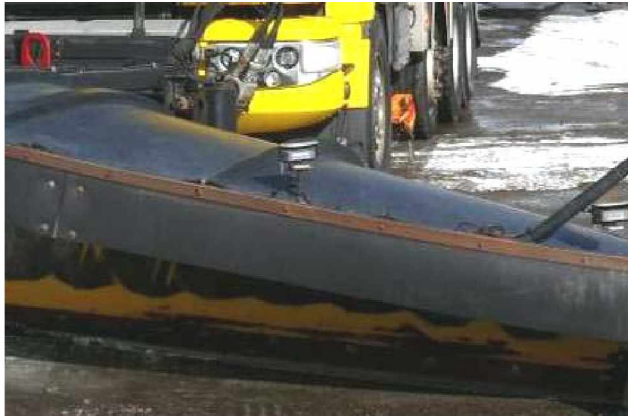
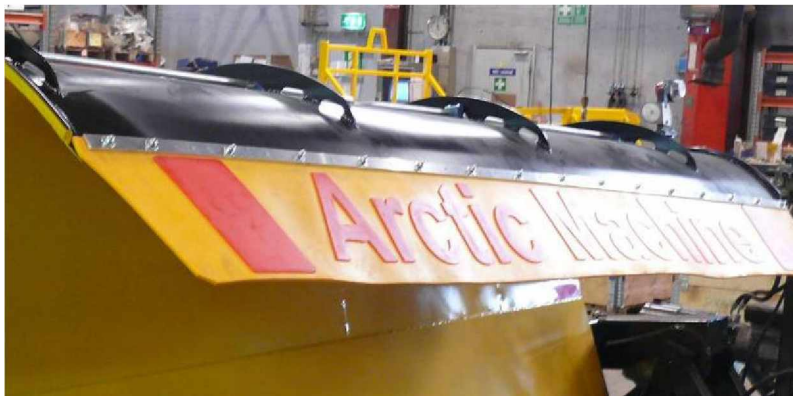
Kuvat 23 ja 24. Auran yläreunassa roikkuva kuminen lippa.

Suurin osa haastatelluista urakoitsijoista piti etuauran havaittavuutta riittävänä. Kärjissä olevat äärivalaisimet näkyvät hyvin, kunhan ne ovat puhtaat ja ehjät. Heijastinkalvoja ja maalauksia moitittiin niiden pois kulumisen vuoksi. Osa urakoitsijoista kertoi vinoetuauran suihkuttavan kovassa vauhdissa lunta vastaantulijoiden tuulilasille. Tämän ongelman urakoitsijat olivat korjanneet asentamalla ylimääräisiä kumilippoja vinoetuauran vasempaan kulmaan.

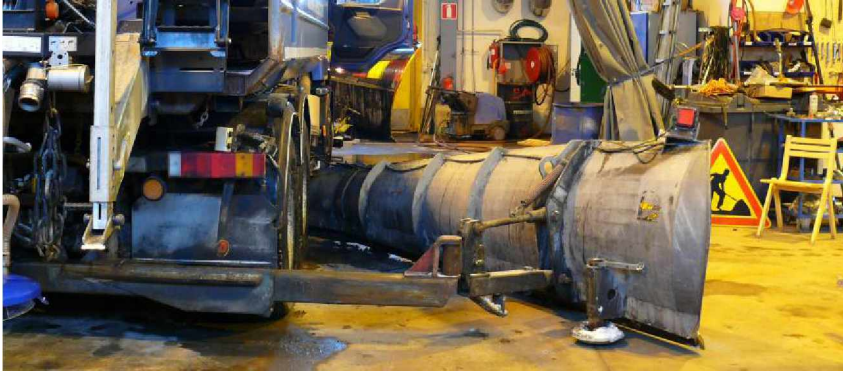
Kuva 25. Kapea sivuaura, työleveys n. 2 metriä.

Normaali sivuaura on sellainen sivuaura, minkä työleveys on alle kolme metriä. Normaalilla sivuauralla puhdistetaan yleensä pientareita ja liittymiä, sekä madalletaan lumivalleja. (Kuva 25)

Kalustotarkastelun kohteista kolmella urakoitsijalla oli käytössä leveä sivuaura. Leveä sivuaura määritellään tässä selvitystyössä siten, että sen työleveys on 3 metriä tai enemmän. Leveää sivuauraa voi käyttää yksinään esimerkiksi ohituskaistaosuuksien molempien kaistojen yhtäaikaiseen auraamiseen, jos siihen on asennettu asianmukaiset varoituslaitteet. Kapeammilla sivuauroilla (Kuva 25) riittää pelkät äärivalaisimet ja -heijastimet. Tämä vaatimus johtuu niiden käyttötavasta. Kapeita sivuauroja ei käytetä siten, että autoilijoilla on mahdollisuus ohittaa aurausyksikkö sivuauran puolelta.

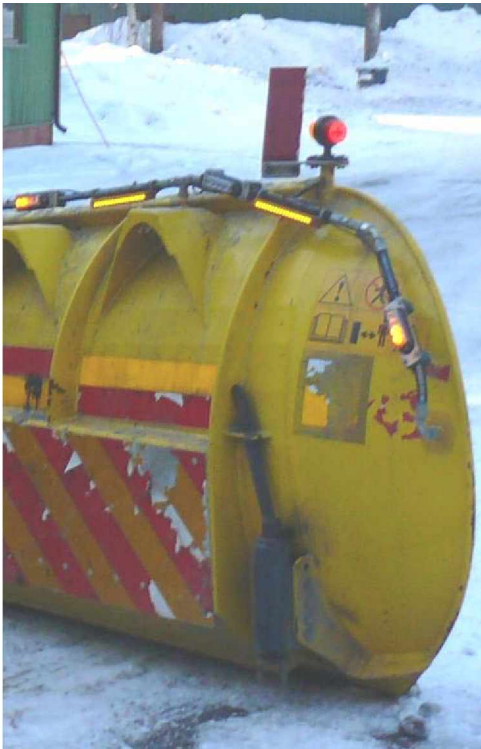
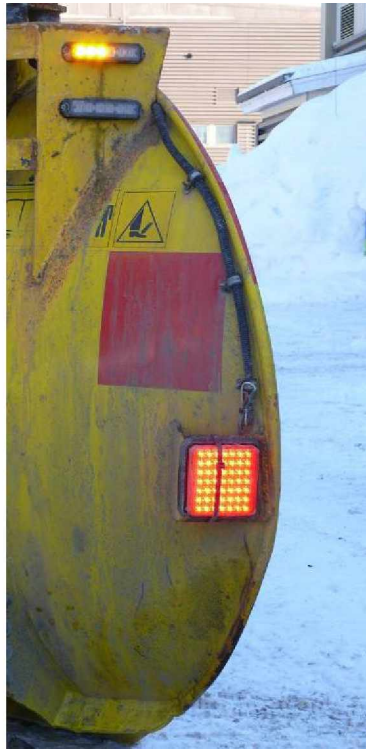
Kuvat 26 ja 27. Sivuauran kärjen varoituslaitteita.

Sivuaurojen havaittavuutta parantavat laitteet noudattivat pääpiirteissään samaa linjaa. Leveän sivuauran päällä oli useita keltaisia, vilkkuvia LED-valaisimia (Kuva 23) ja auran tausta oli väritykseltään keltainen. Punaista, heijastavaa kalvoa oli asennettu kahden urakoitsijan sivuauran takapuolelle. Yksi urakoitsija oli asentanut sivuauraan ylimääräisen punaisen LED-valaisimen sivuauran oikeaan reunaan (Kuva 27). Tämän valon kerrottiin näkyvän hyvin silloin, kun lumi pölyää auran ympärillä. Urakoitsijan näkemyksen mukaan punainen, staattisesti palava valo myös erottuu lumen seasta paremmin kuin keltainen vilkkuva valo.

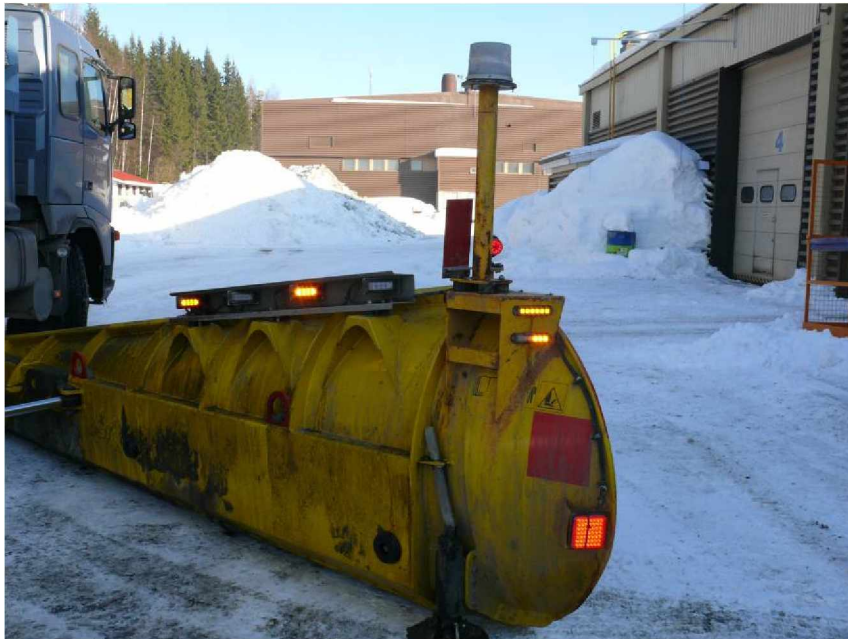
Kuva 28. Leveä sivuaura kokonaisuudessaan. Lisävarusteena korkealla varren päässä oleva LED-valaisinmajakka ja äärioikealla alareunassa oleva ylimääräinen punainen valaisin.

Kuvissa 28, 29 ja 30 ovat kalustotarkastelun yhteydessä valokuvatut ja videoidut leveät sivuaurat ja niiden varusteet.

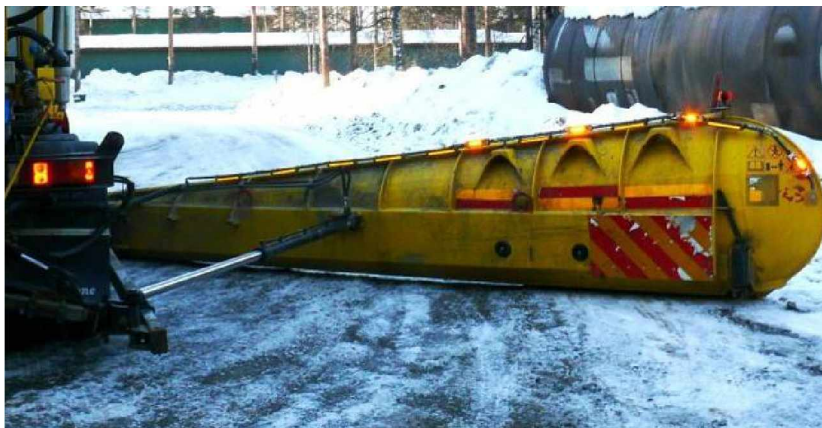
Kuva 29. Leveä sivuaura. Lisävarusteena keltaisia vilkkuvia valaisimia.

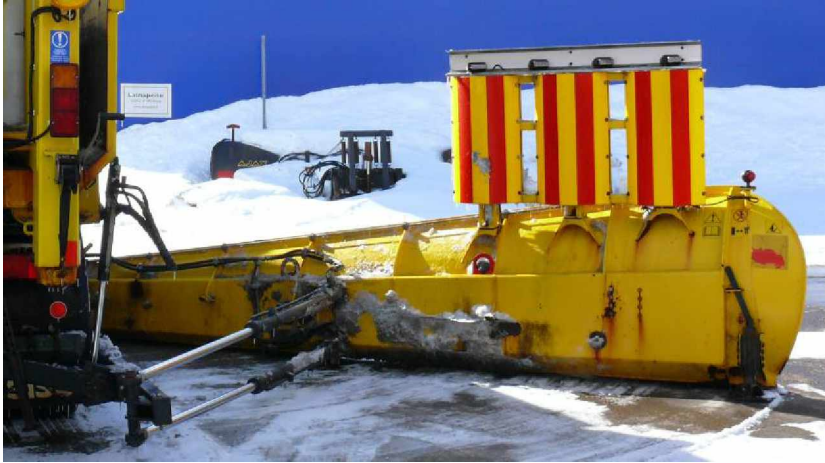
Kuva 30. Leveä sivuaura. Havaintokilpi lisävarusteena.

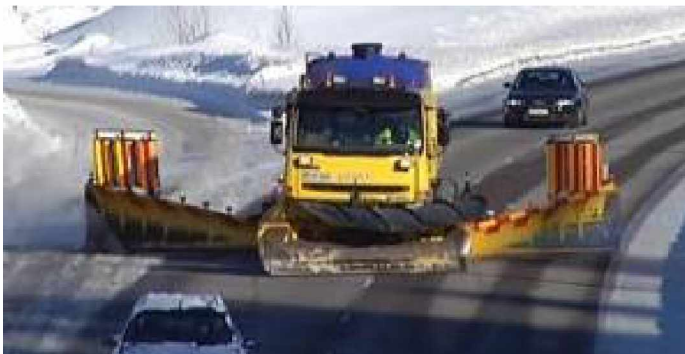
Kuva 31. ”Tupla-aura”, leveä sivuaura + kääntöaura + leveä sivuaura (YLE uutiset, 2011).

Destia on kehittämässä kahdella sivuauralla varustettua aura- autoa (Kuva 31 ja 32). Aura- auto ei ole käytössä, mutta sitä oli testattu käytännössä. Auralla voi aurata moottoritien molemmat kaistat yhtäaikaaisesti. Työleveys tällaisella auras- yksiköllä voi olla yli kymmenen metriä. (YLE uutiset 2011) Sivuaurojen päälle on asennettu havaintokilvet.

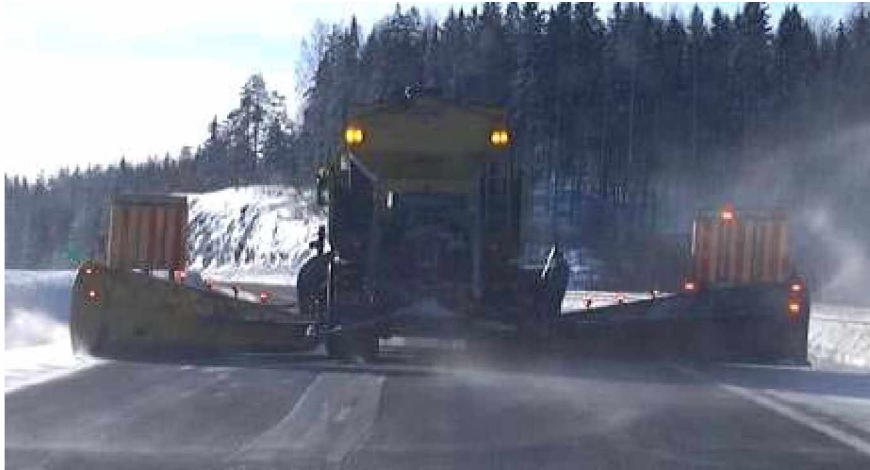
Kuva 32. "Tupla-aura" (YLE uutiset 2011).

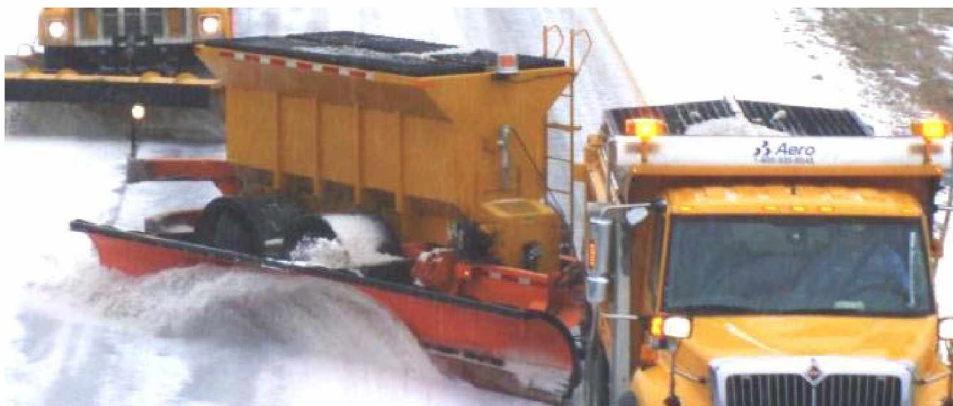
Kuva 33. Tow Plow edestä päin.

Ruotsin talvitiepäivillä 2011 esiteltiin USA:ssa ja Kanadassa käytössä olevaa Tow Plow –auraa (Kuva 33 ja 34). Aura oli eräänlainen perävaunu, joka kulkee vinottain varsinaisen vetoauton perässä. Aura käyttäytyy kuten sivuaura ja sillä on mahdollista koukata linja-autopysäkit sekä väistää esimerkiksi sillan pilareita. Laitteen voidaan olettaa olevan hyvin havaittava, sillä suuren kokonsa vuoksi se voidaan olettaa näkyvän paremmin kuin matalammat sivuaurat. Laitteen työleveys on etuauran kanssa käytettynä maksimissaan noin 8-10 metriä. (Lannert 2011, Viking-Cives 2010)

Aura on kiinnitetty perävaunuun. Kaikki perävaunun renkaat kääntyvät, jolloin perävaunua voidaan vetää vetoautoon nähden sivussa. Kuljettaja ohjaa hytistä vaunun renkaiden asentoa, jolloin vaunua saadaan vedettyä sisään tai työnnettyä ulos tarpeen mukaan. Aurasta julkaistujen videoiden perusteella auralla onnistuu samat liikennemerkkien väistelyt ja linja-autopysäkkien puhdistukset kuin Suomessa käytössä olevilla sivuauroilla. Valmistaja kertoo kotisivullaan, että maksiminopeus aurastyössä on noin 90 km/h. Kuvassa näkyvä lava on painona käytettävää hiekkaa varten. Valmistajan esitteissä tai kotisivuilla ei kerrota voiko vaunua käyttää hiekoitukseen. Kanadassa joihinkin Tow Plow –vaunuihin on asennettu myös suolauslaitteisto. (Lannert 2011; Viking-Cives 2010)

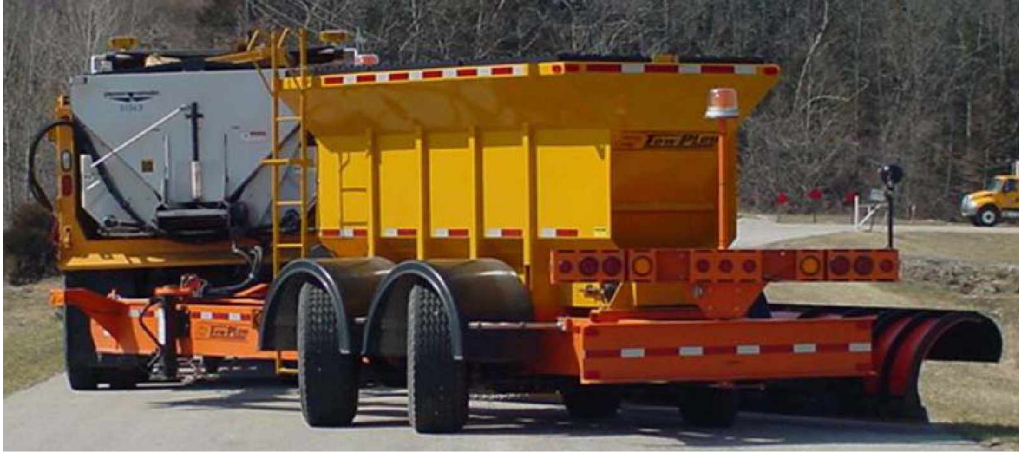
Kuva 34. Tow Plow takaa päin.

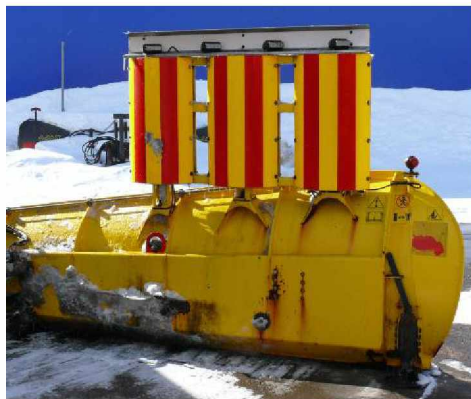
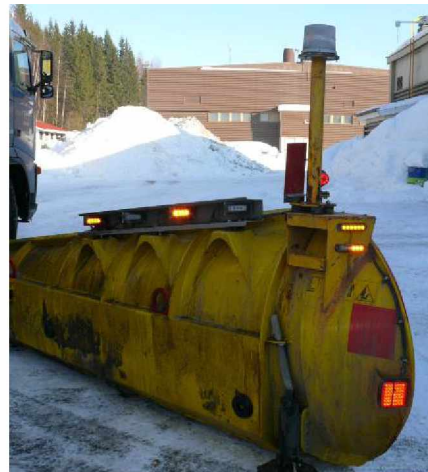
Kuvat 43 ja 44. Ryhmien mielestä havaittavimmat sivuaurat.

Sivuaurojen havaittavuudessa oli merkittäviä laitekohtaisia eroja. Kahden urakoitsijan käyttämät laitteet sivuauroissa todettiin olevan parempia havaittavuuden näkökulmasta arvioitaessa (Kuvat 43 ja 44). Selitykseksi tähän kumpikin ryhmä kertoi olevan varoitusvalaisimien sijoittaminen sivuauran päällä. Selkeästi sivuauran yläpuolella sijaitsevat valaisimet pysyvät pääosin pöllyävän lumen yläpuolella. Yhdellä urakoitsijalla oli asennettu selkeästi yläpuolella sijaitsevien valaisimien lisäksi myös sivuauran uloimpaan alareunaan punainen, jatkuvasti palava valaisin. Tämän todettiin parantavan näkyvyyttä huomattavasti silloin, kun pöllyävä lumi nousee korkealle.
